INFORME TÉCNICO PREMIUM - EDICIÓN 2026

# ROTURA ESPONTÁNEA DEL VIDRIO TEMPLADO

Mecanismo físico, diagnóstico forense y control del riesgo mediante **Heat Soak Test (HST)**.

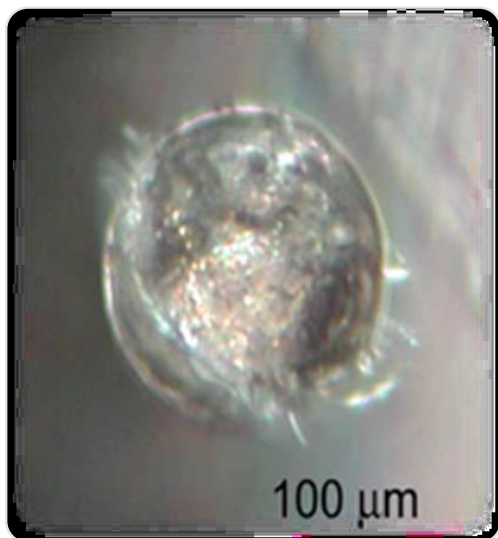
Micrografía del informe original. Escala indicada: 100  $\mu\text{m}$ . Las inclusiones críticas pueden ser del orden de decenas a centenares de micras.

Con el tiempo, la inclusión puede evolucionar hacia la fase beta, aumentando su volumen. La cinética es dependiente de composición y temperatura, por lo que la rotura puede ser muy diferida.

Si la inclusión está en la zona central de tracción y supera el umbral crítico de tamaño/posición, la presión local y el campo tensional pueden elevar la intensidad de tensiones hasta iniciar una grieta que se propaga de forma catastrófica.

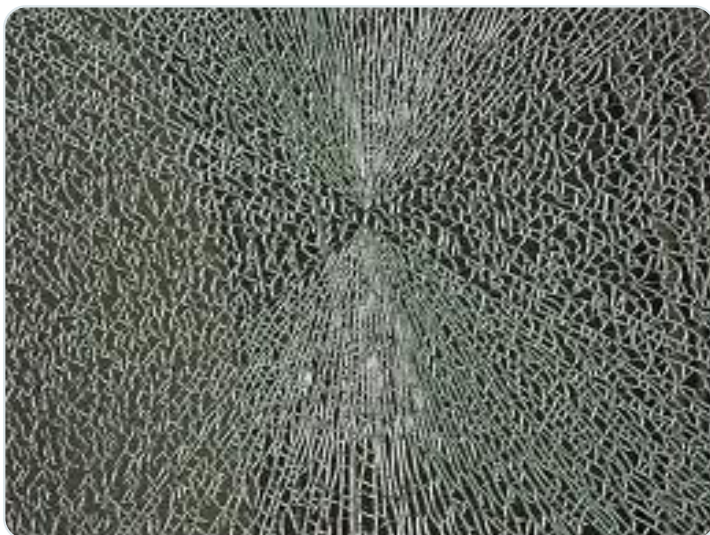
Patrón de fragmentación del informe original. La identificación causal debe localizar el origen real de fractura, no limitarse a observar el aspecto general del paño roto.

En roturas atribuidas a NiS se busca un origen interno, normalmente en la zona central del espesor, con dos fragmentos o "alas" alrededor de la inclusión. La confirmación robusta se obtiene recuperando la partícula y analizándola mediante microscopía y, cuando procede, SEM/EDS.

| MECANISMO | ORIGEN HABITUAL | INDICADORES | LECTURA TÉCNICA |
|---|---|---|---|
| Inclusión NiS | Interior del espesor, en zona de tracción. | Patrón mariposa/figura 8, partícula en el foco, sin cráter de impacto. | Causa interna compatible con rotura espontánea. |

**Importante:** la morfología de fragmentación del vidrio templado es muy compleja. Para atribuir una rotura concreta a NiS o descartar montaje/impacto se recomienda conservar fragmentos del origen y documentar cantos, apoyos, holguras y contacto con herrajes antes de desmontar.

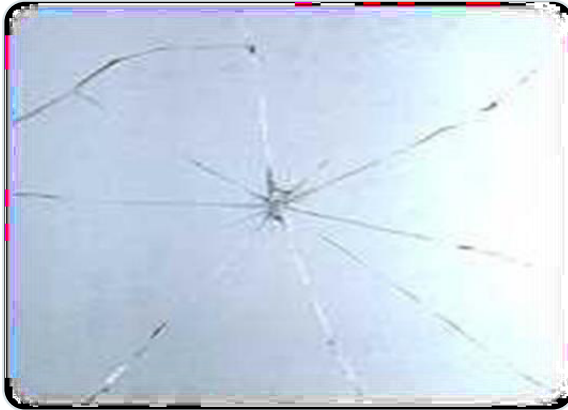
Imagen del informe original: rotura por acción puntual/impacto en vidrio no templado, con origen visible y propagación radial.

| MECANISMO | ORIGEN HABITUAL | INDICADORES | LECTURA TÉCNICA |
|---|---|---|---|
| Impacto | Superficie en el punto de contacto. | Aplastamiento, huella/cráter, daño local y trazas de contacto. | Requiere evidencia de acción externa. |

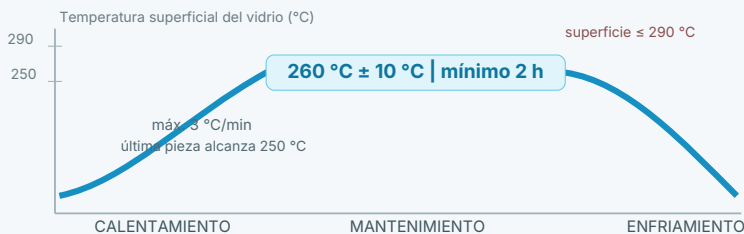
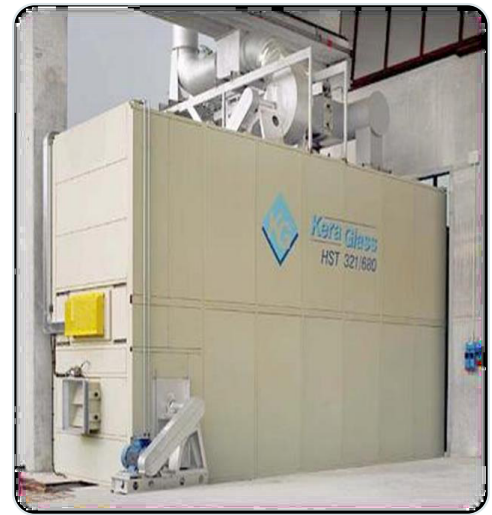
El objetivo del Heat Soak Test es provocar, en un horno controlado y antes de la instalación, la rotura de las piezas que contienen inclusiones de NiS con potencial crítico. Es un proceso térmico de "screening", no un ensayo de carga estructural.

Horno HST reproducido del informe original.
